PUURAKENTEIDEN KOSTEUSPITOISUUDET JA VAURIOT

Diplomityö, joka on jätetty  
opinnäytteenä tarkastettavaksi  
diplomi-insinöörin tutkintoa  
varten Otaniemessä 12.10.1987.

Tekijä ja työn nimi: Sirpa Lukkala

Author and name of the thesis: Sirpa Lukkala  
The Moisture Contents and Damages of Wooden Structures

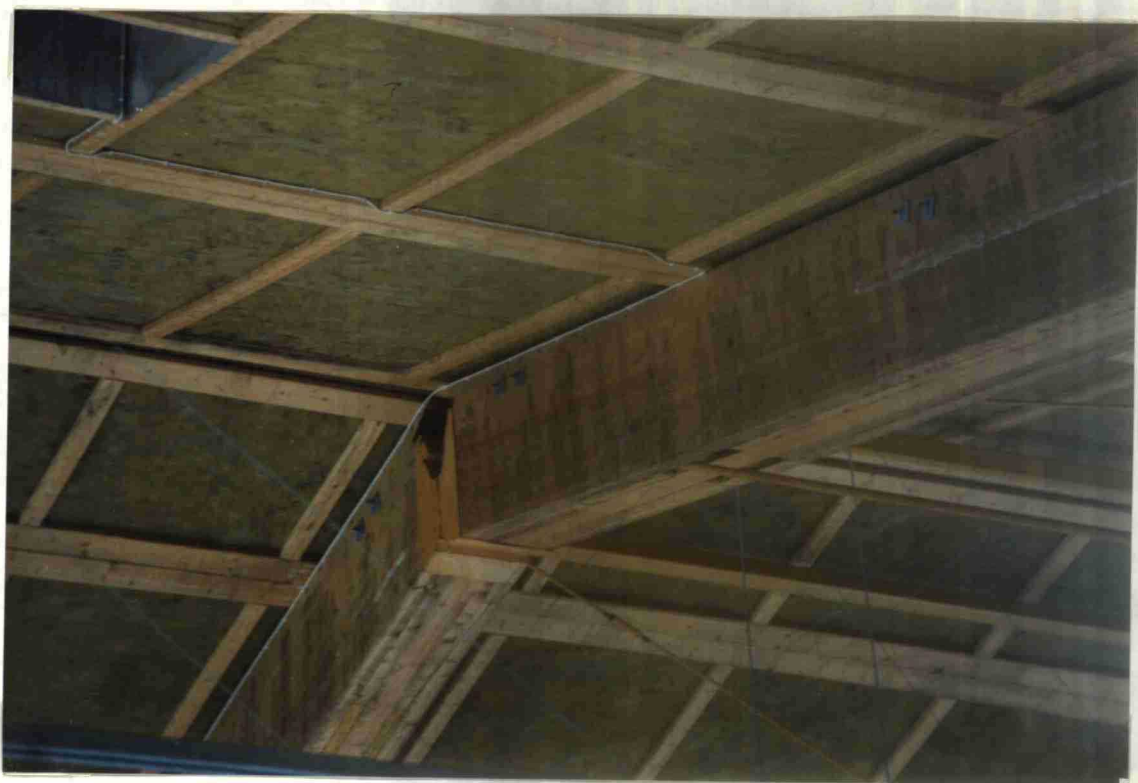
Kuva 6.3 Valkoisia homelaikkuja ja valumavesien aiheuttamia värinmuutoksia Matinkylän jäähallin kattokannattajissa, Espoossa.

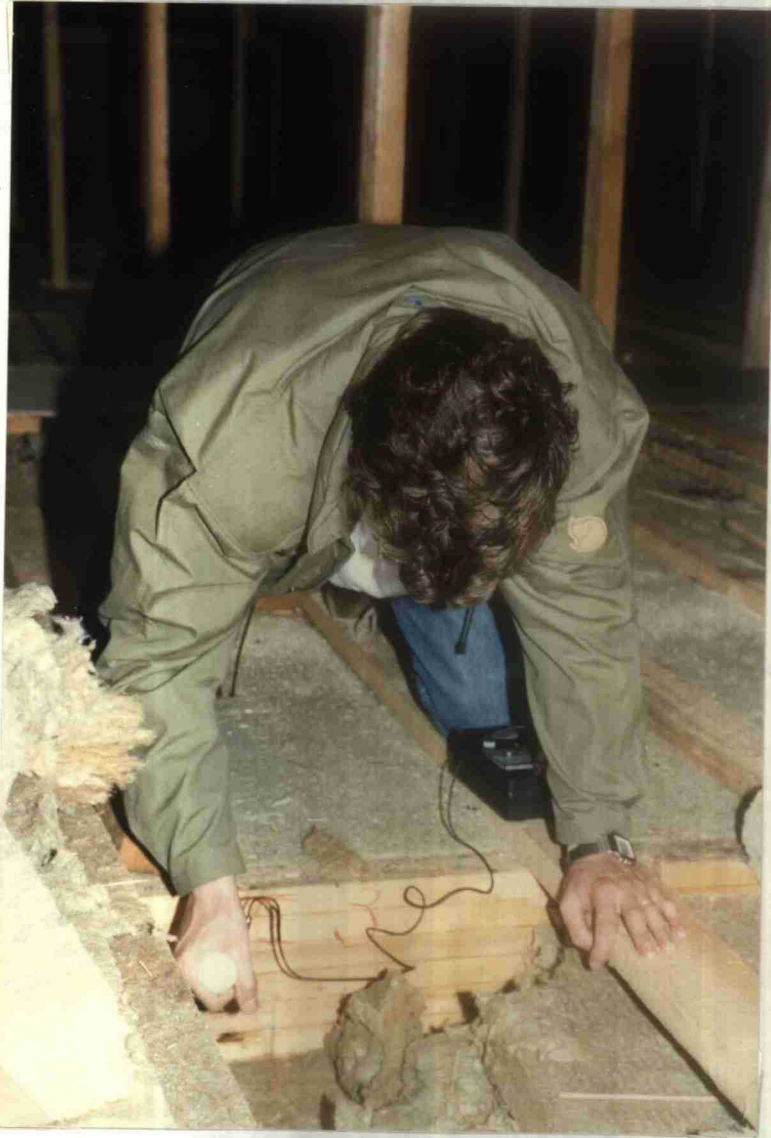
Vuosaaren uimahallista mitattiin kosteuksia myös yläpohjasta. Kattokannattajien yläpinta pengottiin esiin 300 mm paksun yläpohjaeristeen alta ja sen kosteus oli 9,5 - 10 %, mikä on sama kuin hallissa mitattu kannattajan sivun kosteuspitoisuus ja lämmöneristeen alta esiin kaivetun liimapuisen sekundäärin kosteus. Ilman kosteus tilassa oli 64 %RH. Sisäilmassa 54 %RH:n kosteudessa ja 26°C:n lämpötilassa puun tasapainokosteus on kuvan 6.1 mukaan 10 %. Yläpohjan tuuletustilassa lämpötila oli kuitenkin lähes sama kuin ulkoilman lämpötila + 15°C, jolloin puun tasapainokosteus 64 %RH:ssa on 12 - 13 %. Saamamme pienempi arvo saattaa johtua mittausepäätarkkuuksista, mutta sateisen päivän kostea ilma saattoi myös vaikuttaa tuloksiin. Ilma tilassa lienee tavallisesti kuivempaa kuin mittauspäivänä. Tästä osoituksena ovat myös muista tilan puurakenteista mitatut kosteudet. Vesikaton kannatinrakenteiden kosteudet olivat 7,5 - 8,5 %, kattolaudoista mitattiin 6,5 - 7 %.

Kuva 6.2 Kosteuden mittaus Vuosaaren uimahallin yläpohjassa, mitattavana sekundäärিকannattaja.

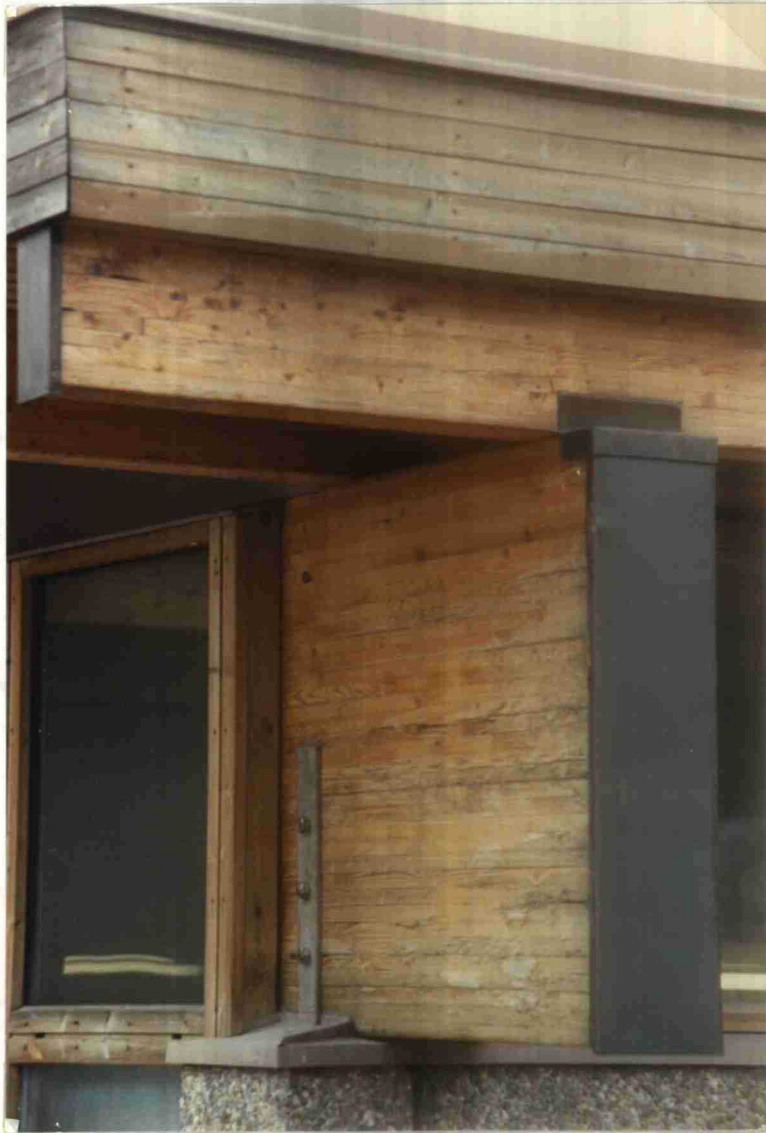
Kauniaisten uimahallin liimapuiset pääkannattajat ovat molemmista päistään ulkona räystääiden kannattajina ( kuva 6.5 ). Aukean pihan puoleisesta palkin sivusta oli lakkaus kulunut monin paikoin kokonaan pois. Lakattomista kohdista satiin kosteuspitoisuudeksi 13 - 15,5 %. Ehjän lakkauksen puolelta mitattu kosteus oli suurempi, 15,5 - 17 % , mikä johtuu vähäisemmästä kosteuden haihtumisesta lakatulta pinnalta. Ilman kosteus ulkona oli 70 %RH ja lämpötila + 15°C, joten kyseiset kosteuspitoisuudet vastaavat puun tasapainokosteutta.

Kuva 6.5 Kauniaisten uimahallin pääkannattajan ulkona oleva pää.

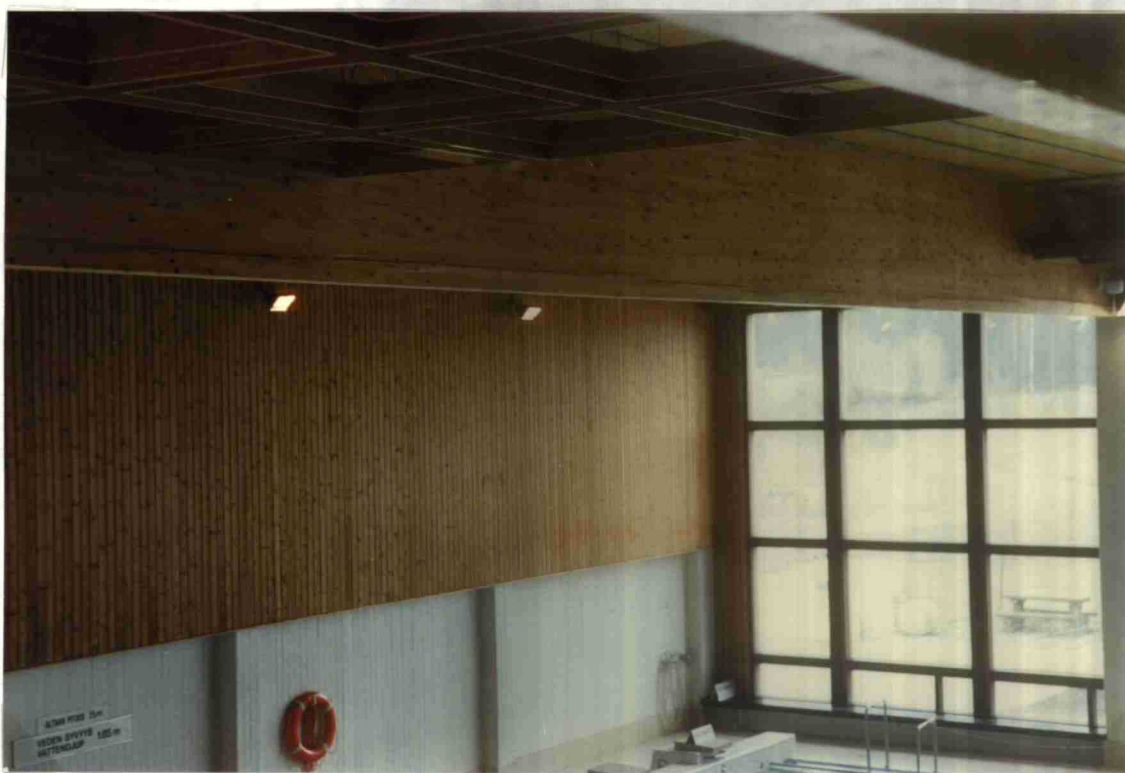
havaittavissa. Se ulottui lähes läpi koko palkin pituuden, mutta ei onneksi poikkisuunnassa. Tällöin palkin kantokyky olisi huomattavasti heikentynyt. Halkeama sijaitsi noin neljän lamellin päässä palkin alareunasta. Tämän havaitsimme muuallakin, halkeamat sijaitsivat yleensä noin neljä - viisi lamellia palkin alareunasta. Tämä saattaa johtua lamellien lujuusluokan muuttumisesta tällä kohdalla, sillä ulkolamellit korkeudelle  $h/6$  alareunasta ovat lujuusluokaltaan keskilamelleja parempaa puutavaraa.

Kuva 6.6 Liimapuisen palkin alareunan halkeama. Vuosaa-  
ren uimahalli, Helsinki.

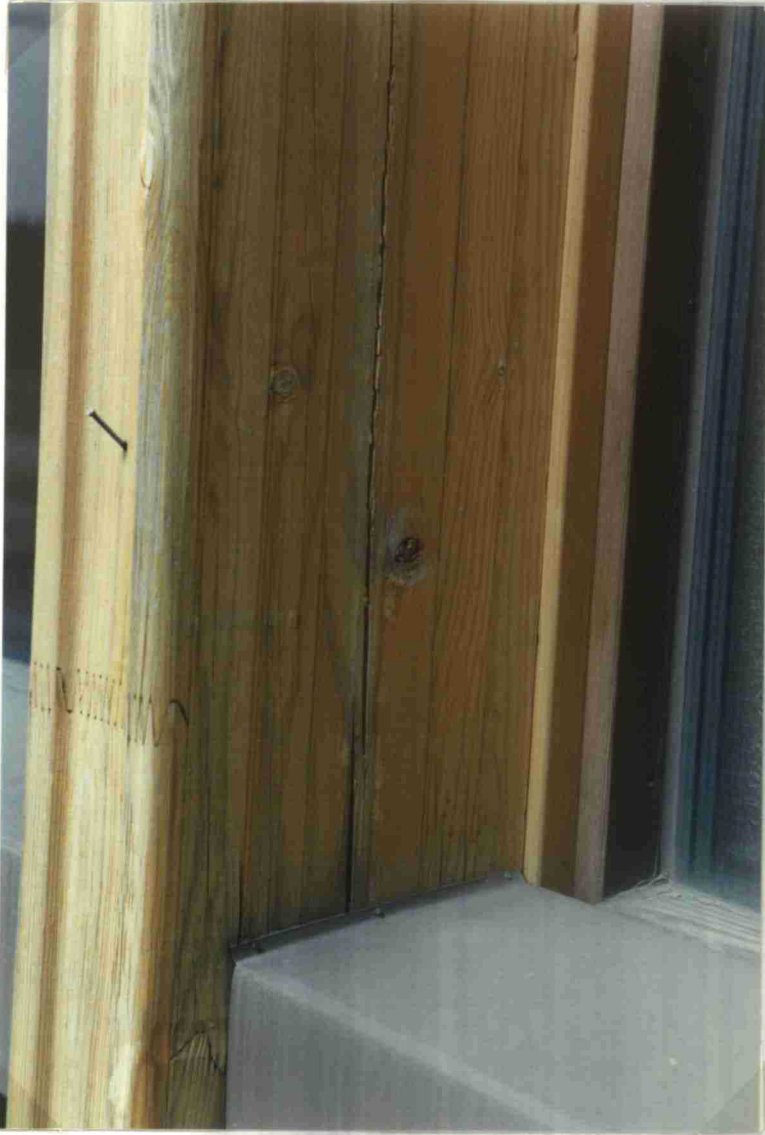
Ulkona olevissa ei kantavissa rakenteissa havaittiin halkeilua. Ikkunoiden ympärillä olevat liimapuiset "kehikot" olivat varsinkin etelän ja lännen puoleisilla sivuilla erittäin halkeilleita. Niiden pinnoite oli kulunut sään vaikutuksesta pois, kuva 6.7.

Kuva 6.7 Halkeama liimapuisessa ikkunan reunapuussa, suunta etelään.

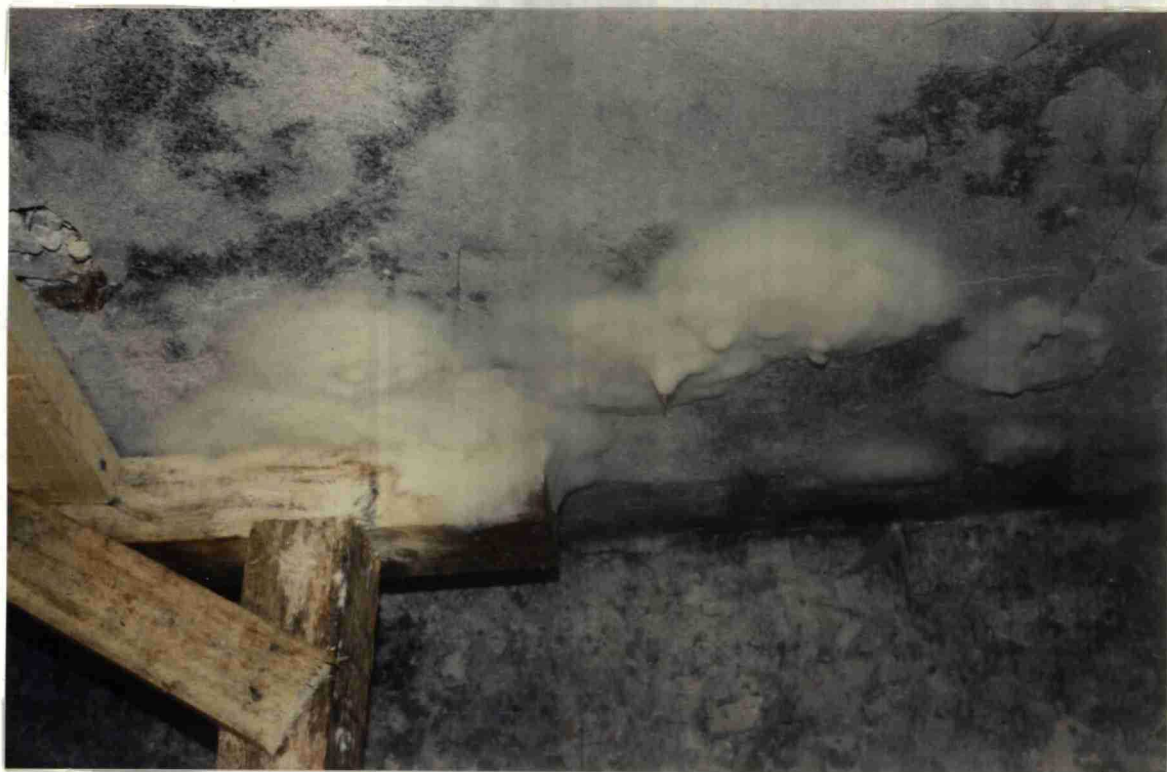
Kellaritilan puurakenteiden lahoaminen johtunee siitä, että tuuletusluukut on joskus talveksi suljettu ja unohdettu avata kevään tullen. Tuulettumattomassa, kosteassa tilassa on lahottajasieni, pääasiassa lattiasieni, kasvanut hyvissä olosuhteissa. Kellaritilassa on tunkkainen haju, mutta huonetiloihin ei homeenhajua tullut./82/

Kuva 6.9 Lahottajasienen rihmastoja kellaritilassa. Albergan kartano, Espoo./82/

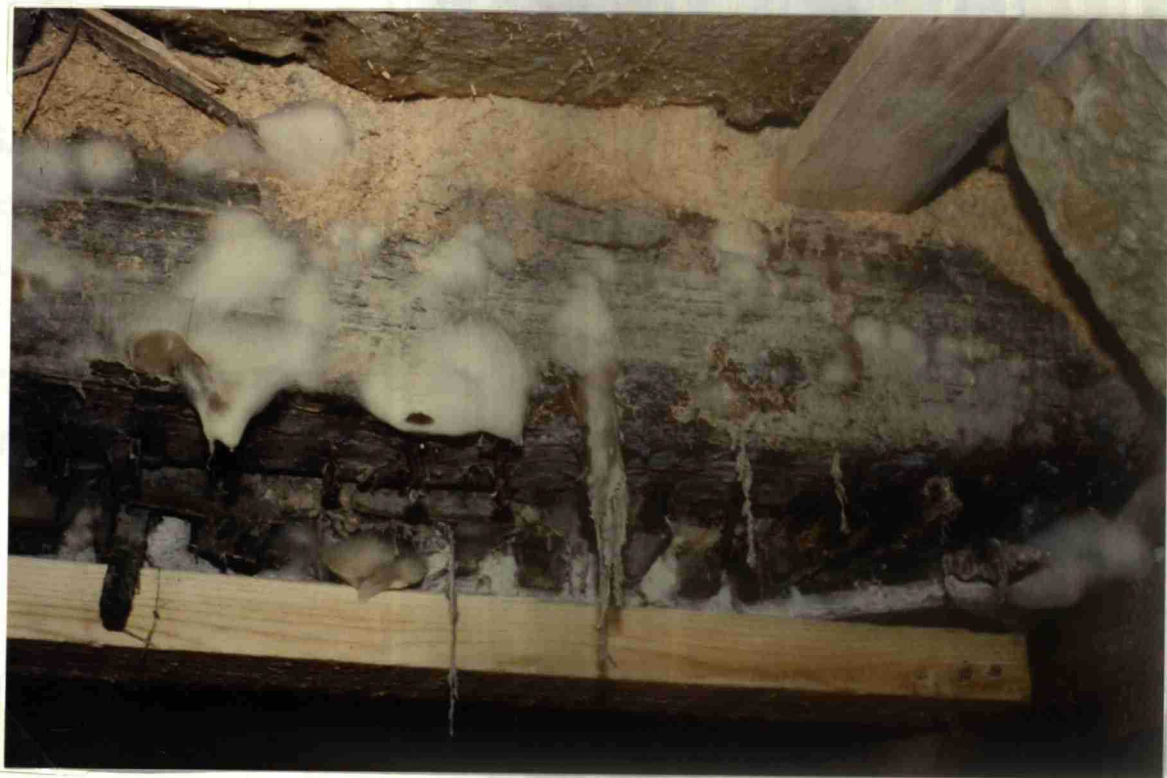
Kuva 6.10 Lahottajasienen rihmastoa kellaritilassa. Albergan kartano, Espoo./82/

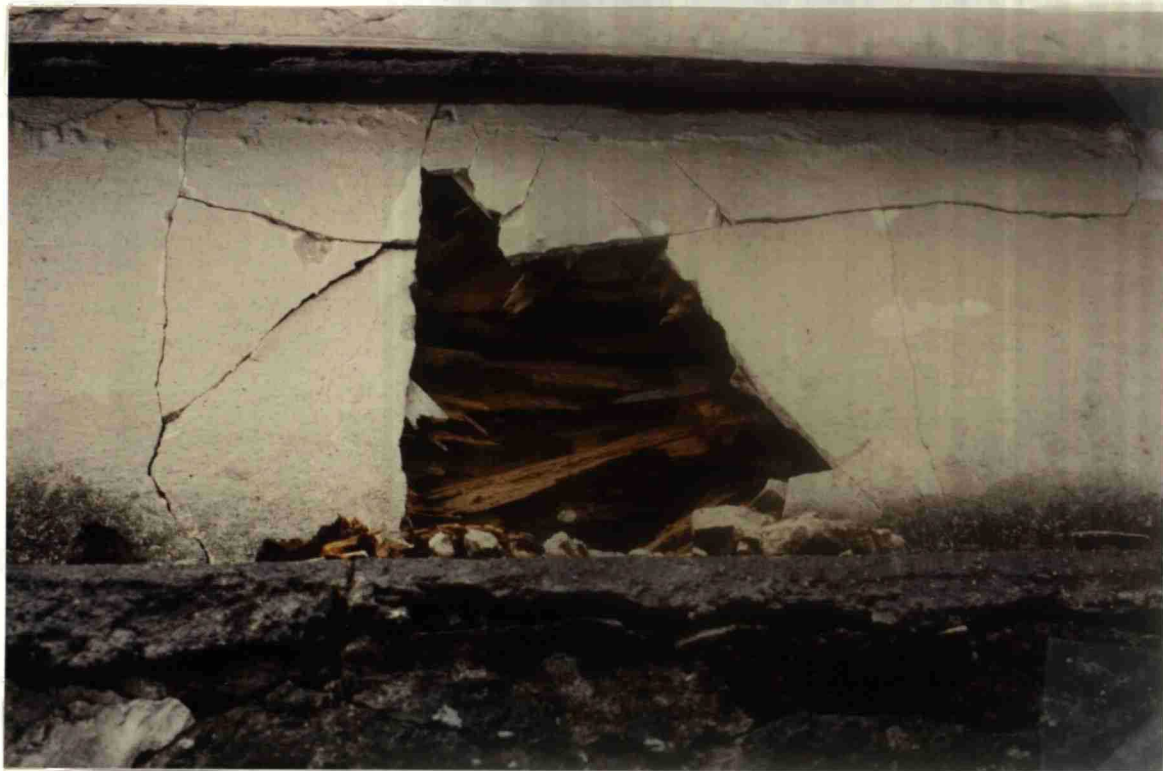
Kuva 6.11 Seinän lahonnut alajuoksu. Albergan kartano, Espoo./82/

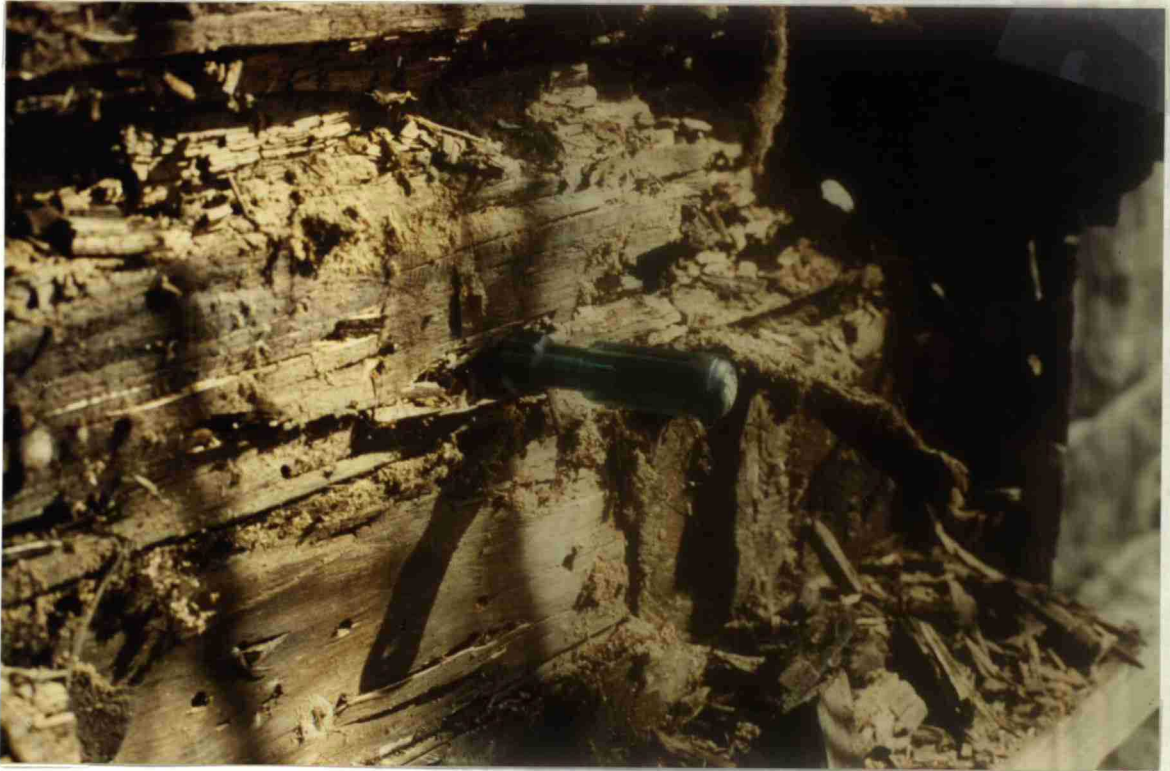
Helsingin ja Espoon rajalla Karhusaaressa sijaitseva Sinebrychoffin huvila on rakennettu 1800-luvun lopulla. Suurimmat rakenteelliset vauriot johtuvat siitä, ettei hirsiseinille ole jätetty tarpeeksi painumavaraa. Vinoon painuneiden seinien tukina toimivat mm. hormien reunat. Lahovaurioita on seinien alimmissa hirsissä, kuva 6.12. Hirret ovat paikoitellen täysin pehmenneitä.

Kuva 6.12 Alimpien hirsien pehmeyttä osoittaa tässä se, että ruuvimeisselin terä painui puuhun helposti. Karhusaaren huvila, Espoo./82/

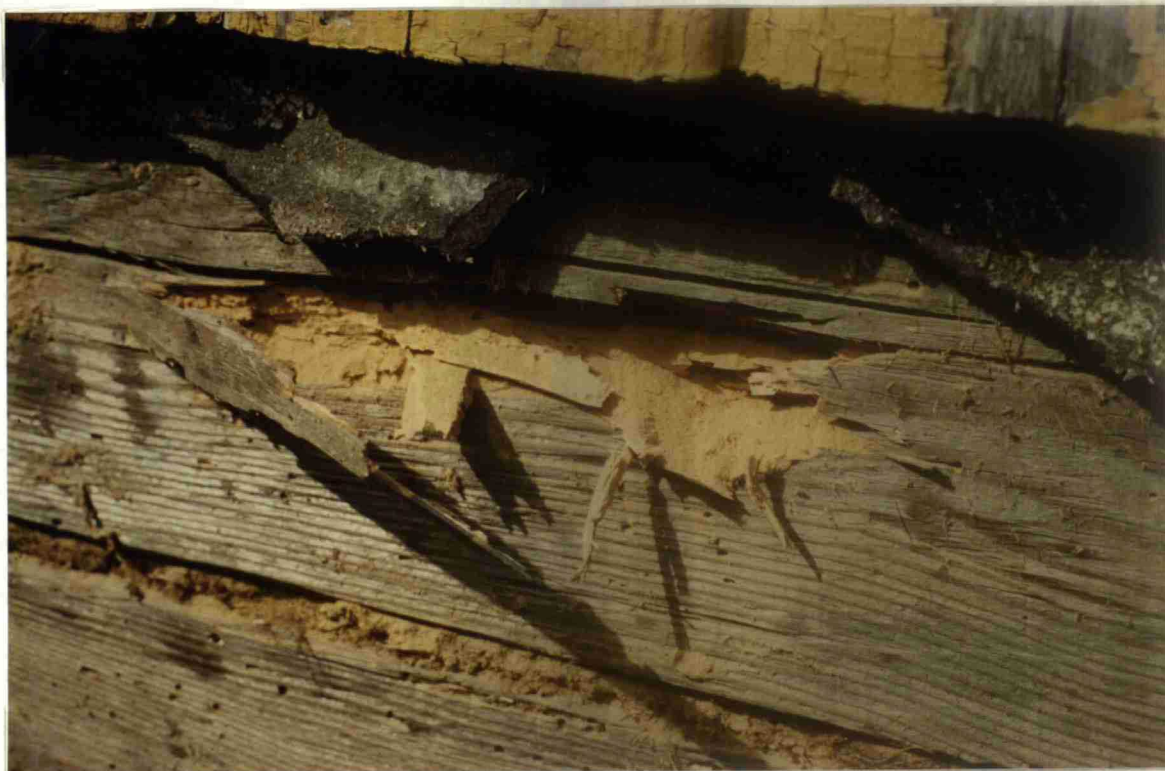
Paikoitellen seinähirsien pinta näytti melko terveeltä, mutta alta paljastuikin täysin pehminnyt puu, kuva 6.13. Kuvan 6.14 seinässä on ulkopuolen "höyrynsulukuksi" laitettu bitumihuopa estänyt tuulettumisen ja rakenne alla on lahonnut.

Kuva 6.13 Terveen näköisen puupinnan alta paljastunut lahonnut sisäosa. Karhusaaren huvila, Espoo.  
/82/

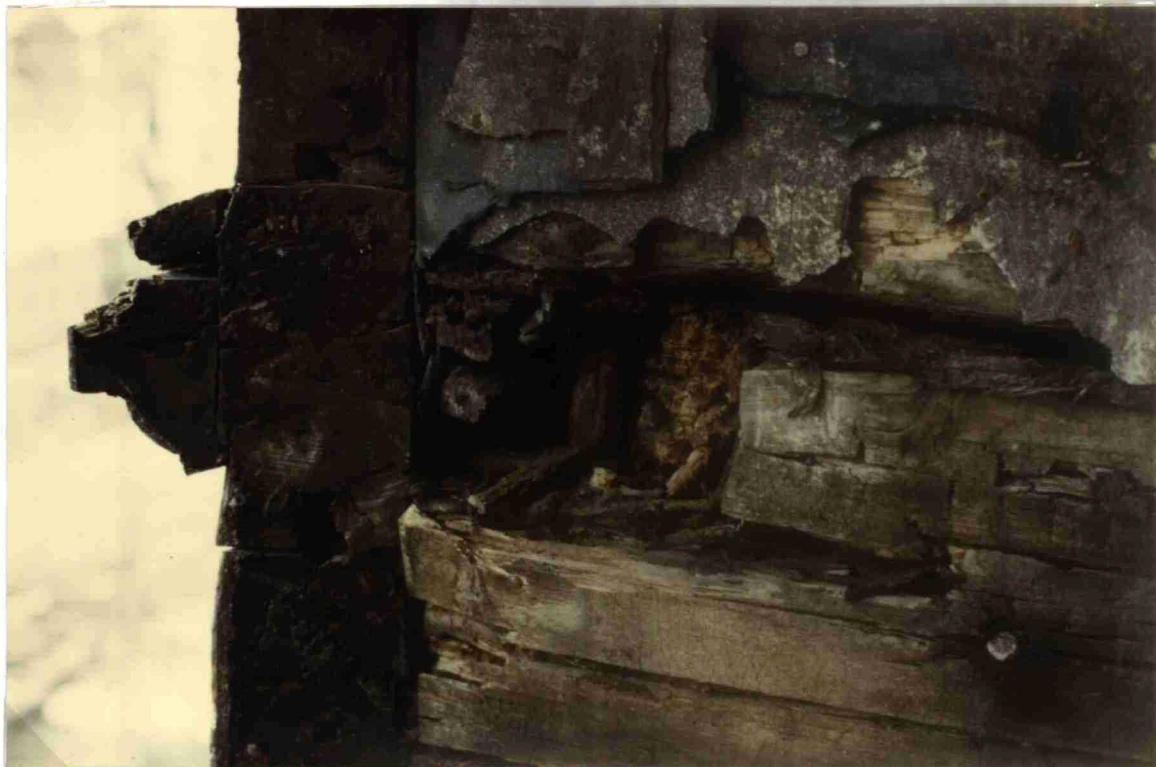
Kuva 6.14 Lahonneita seinähirsiä. Karhusaari, Espoo./82/

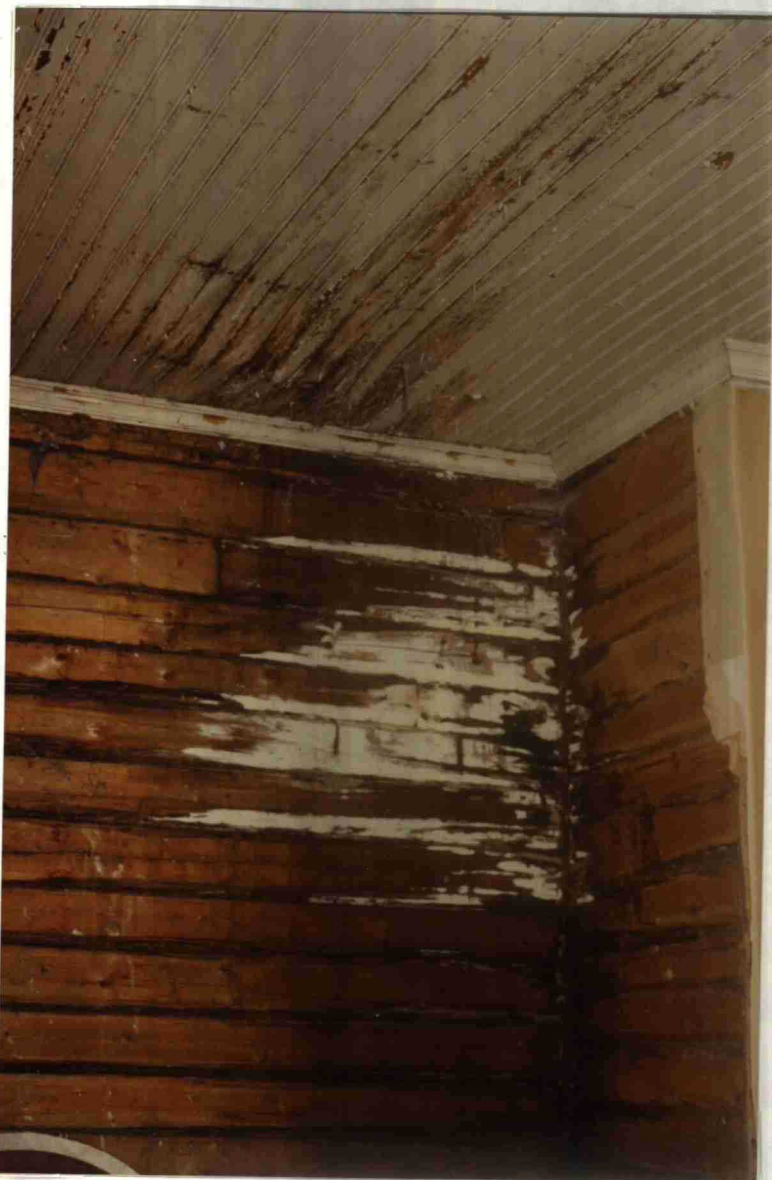
Espoossa sijaitseva 1903 rakennettu hirsirakenteinen huvila, Villa Elfvik, on päästetty pahasti rappeutumaan. Vesikatto oli useita vuosia puutteellinen ja vedet valui-  
vat sisään tehden lahottajasienille hyvät kasvupaikat, kuvat 6.15 ja 6.16. Osa pahannäköisistä vaurioista johtui valumavesien aiheuttamista värjäytymistä, eikä ollutkaan niin vakavia kuin päällepäin näytti. Välipohjan raken-  
teet olivat myös täysin lahottajasienen ympäröimät, kuva 6.17.

Kuva 6.15 Vesivuodon lahottama seinä. Kosteus on tullut katolta valumavesistä. Villa Elfvik, Espoo./82/

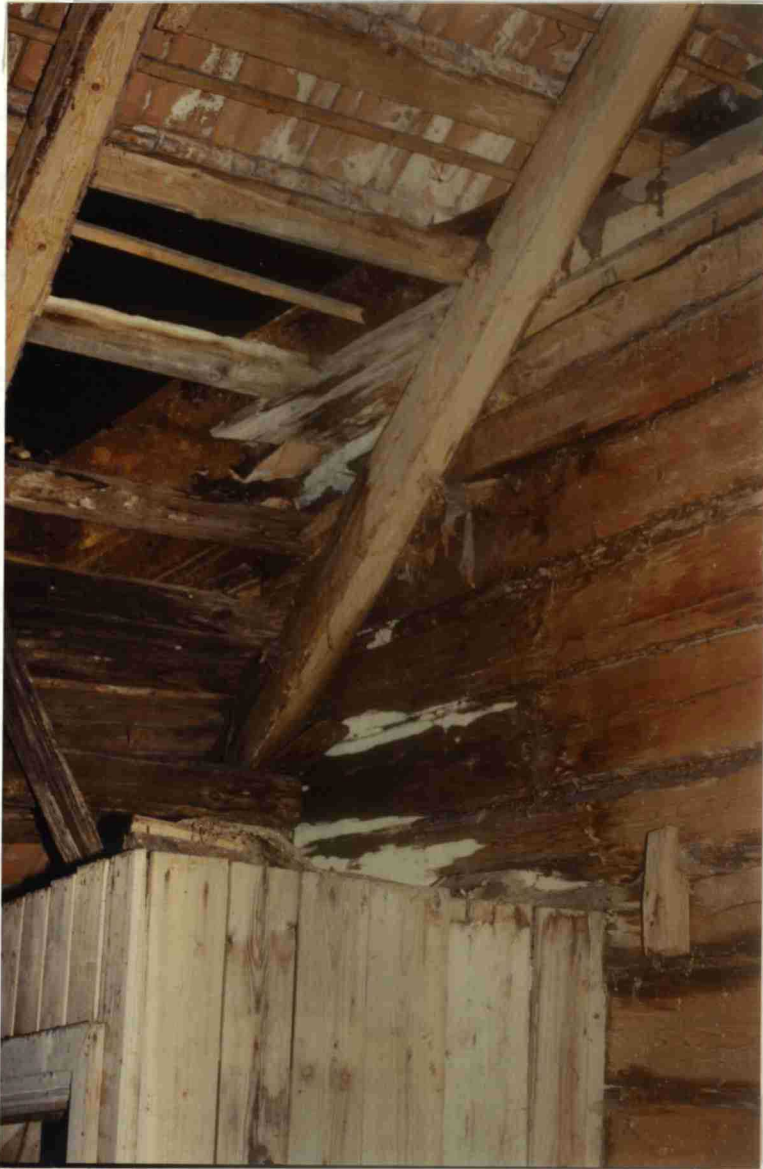
Kuva 6.16 Vesikaton tukirakenteita ja valkolahoa seinässä. Villa Elfvik, Espoo./82/

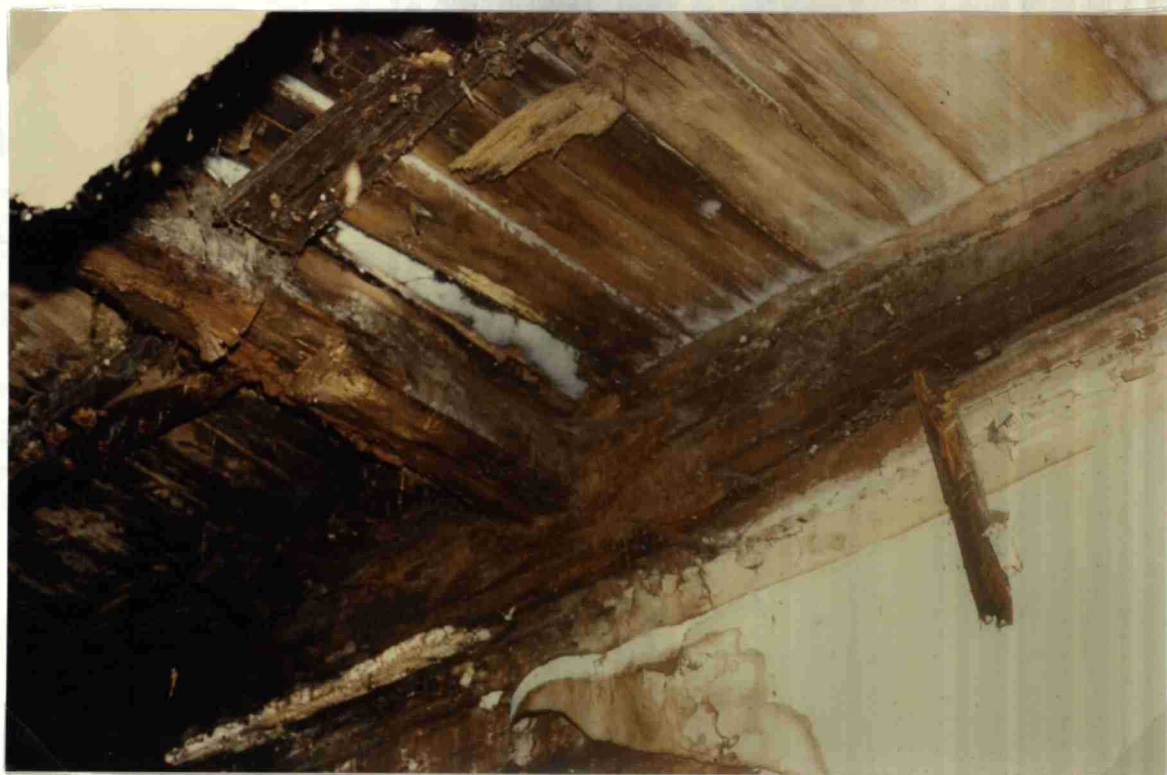
Kuva 6.17 Lahottajasienen rihmastoja ja sienen lahottamaa puuta välipohjassa. Villa Elfvik, Espoo./82/

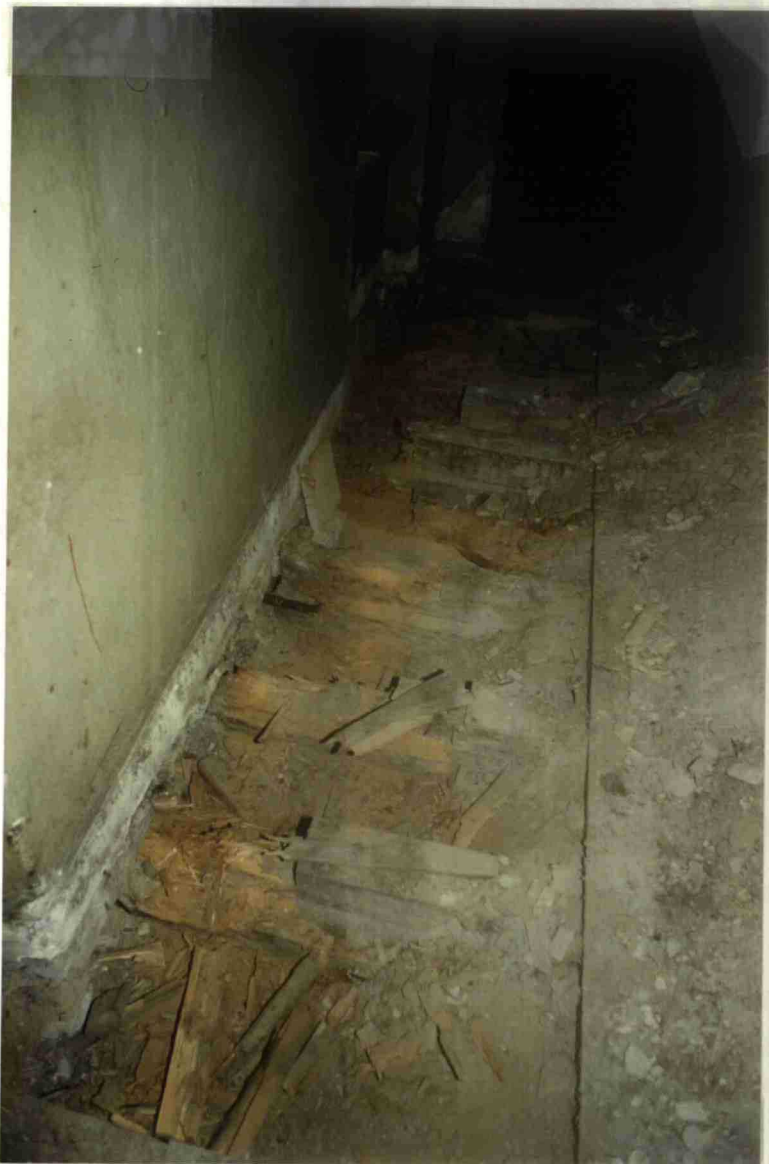
Edellä esitettyihin verrattuna melkolailla erityyppinen lahovaurio on ollut Helsingissä sijaitsevassa Lapuan Kaartin kasarmi F:ssä, joka on valmistunut 1848. Raken-  
nuksen kantavat seinät ovat tiiltä, mutta tasot  
puurakenteiset. Tasoja kantavien palkkien päät olivat  
seinien viereltä, tukipisteiden läheltä paikoitellen  
täysin lahoja, kuva 6.18, ja olisivat varmasti jonkun  
ajan kuluttua murtuneet kokonaan. Syynä vaurioon lienee  
lattioiden säännöllinen pesu runsaalla vedellä, joka va-  
lui lattiaankkujen läpi muihin puurakenteisiin kastellen  
ne.

Kuva 6.18 Lahonneet lattiapalkkien päät, Lapuan kaartin kasarmi, Helsinki./82/

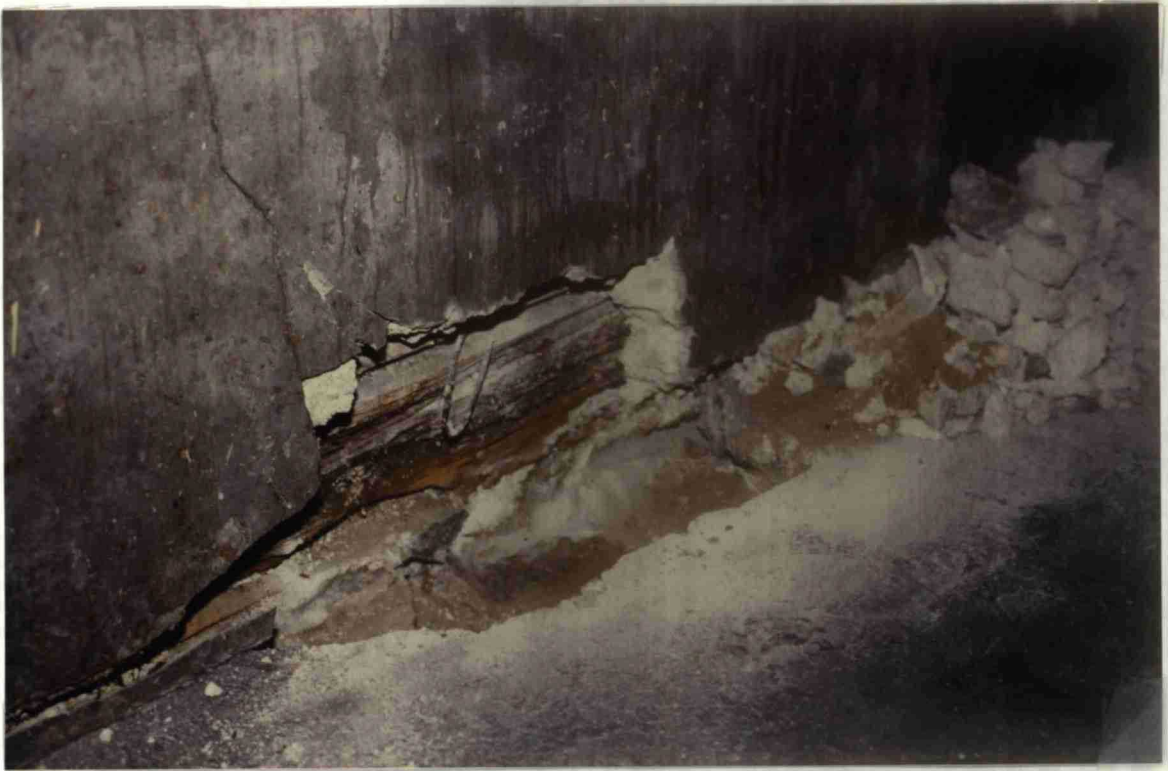
Rakennevirheistä johtuvia seinien puurakenteiden lahoamisia on tapahtunut runsaasti. Kun hirsiseinä vuorattiin molemmin puolin rappauksella, kuva 6.19, ei puurakenteisiin kertynyt kosteus päässyt poistumaan mistään ja seinä lahosi kuorien sisässä.

Kuva 6.19 Molemmmin puolin rapattu hirsiseinä on lahonnut alareunasta./82/

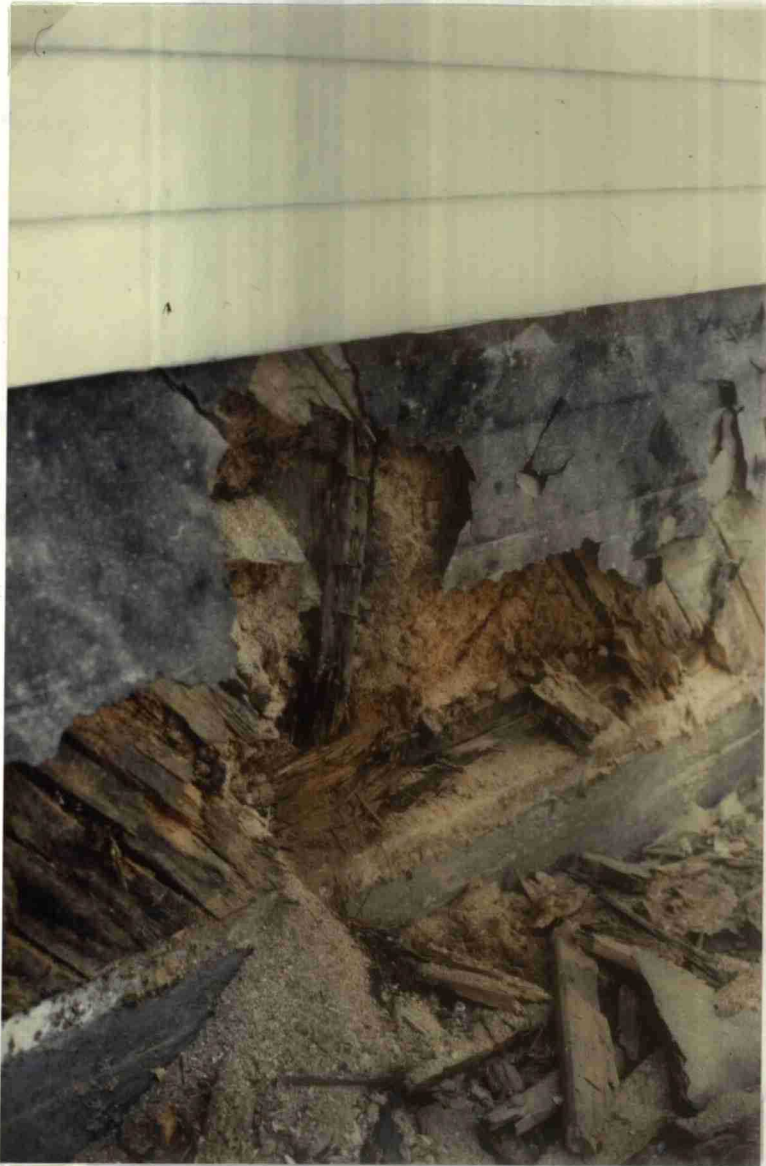
Saman tyyppinen tiivis rakenne oli eräässä Espoolaisessa 1950-luvulla rakennetussa omakotitalossa. Seinien ulko-verhouksen sisäpuolella oli bitumihuopa, joka oli estänyt kosteuden haihtumisen. Vettä oli ilmeisesti valunut katoilta seinärakenteen sisään. Paikoin olivat pystyrunkotolpat täysin lahonneita ja talo pysyi pystyssä osittain seinän vinolaudoituksen turvin. Kuva 6.20.

Kuva 6.20 Bitumihuovan alla lahonnut seinärakenne./82/

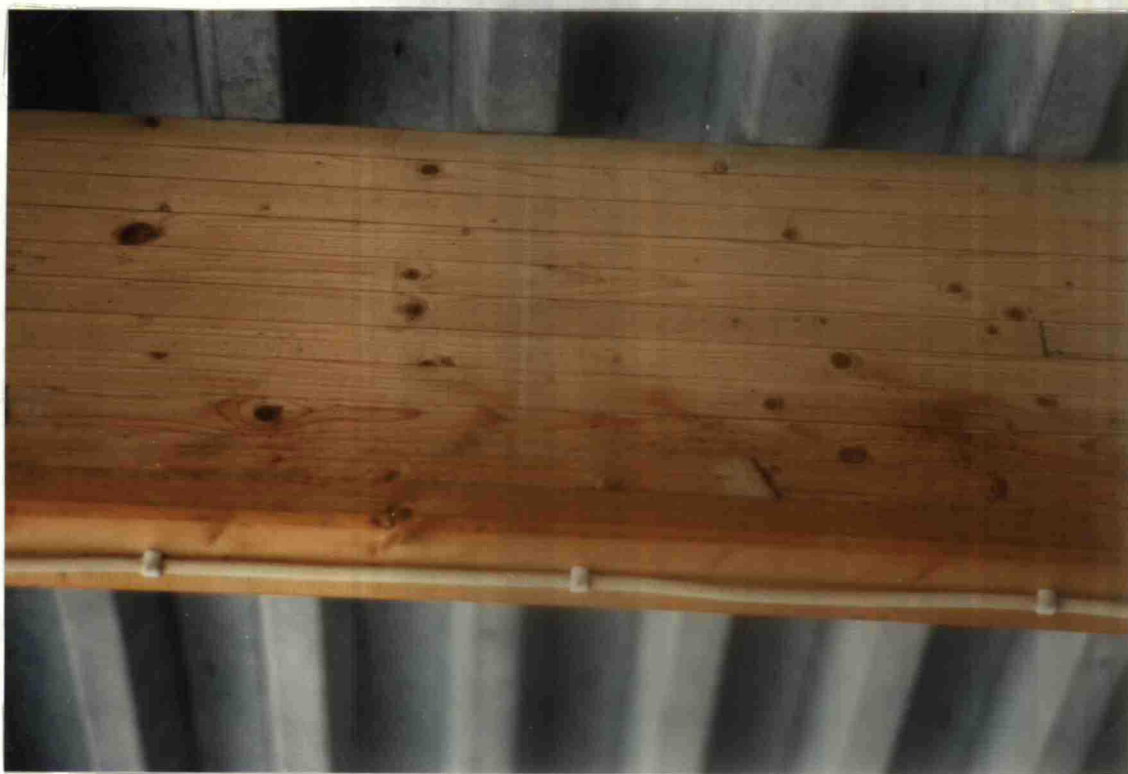
Samanlaista mustaa pilkkuhometta on Otaniemessä sijaitsevan autokatoksen liimapuisissa kattokannattajissa. Rakennus on kaikilta seiniltä avoin, vain verkkoaidalla suojattu, joten palkit tuulettuvat hyvin. Kuvassa 6.21 näkyy homepilkkuja palkin alalaidassa. Homeen muodostumista on estetty sivelemällä päälle lakkaa tai puunsuoja-ainetta. Siitä ei ole tietoa, onko käsittely lopettanut tai hidastanut homepilkkujen leviämistä.

Kuva 6.21 Homepilkkuja autokatoksen kattopalkeissa.

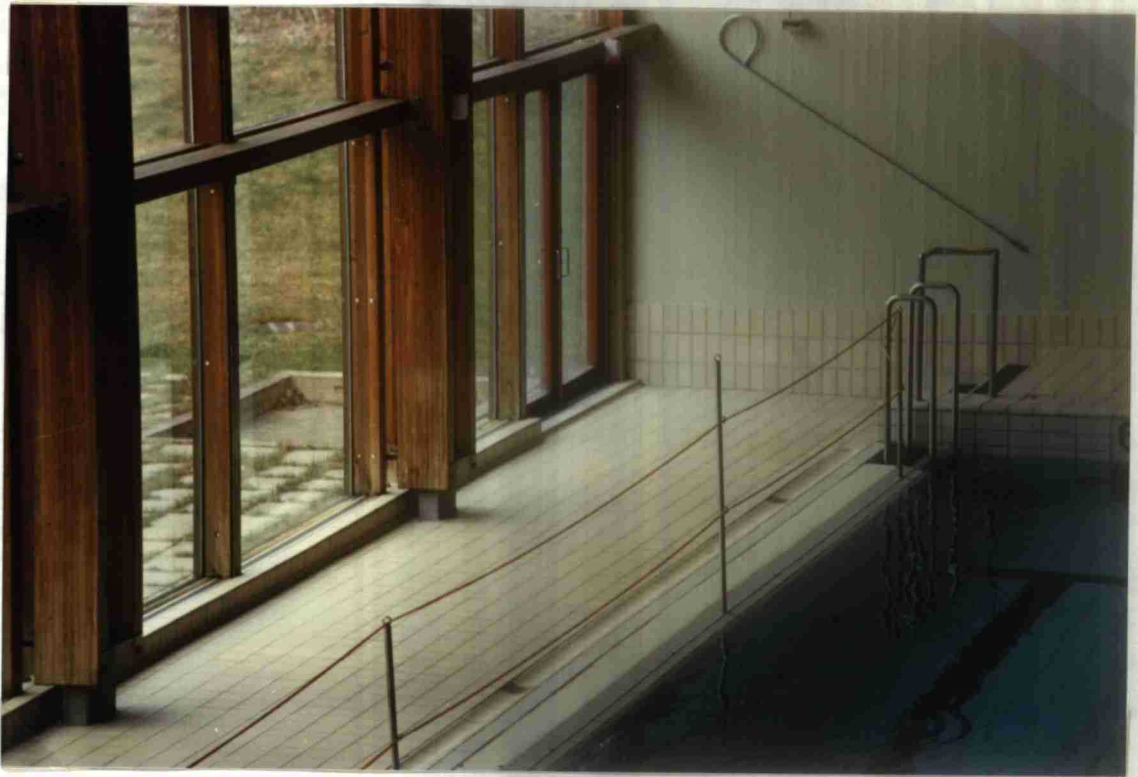
Kuva 6.22 Auringonvalon ja klooriveden aiheuttama värin haalistuminen. Kauniaisten uimahalli.

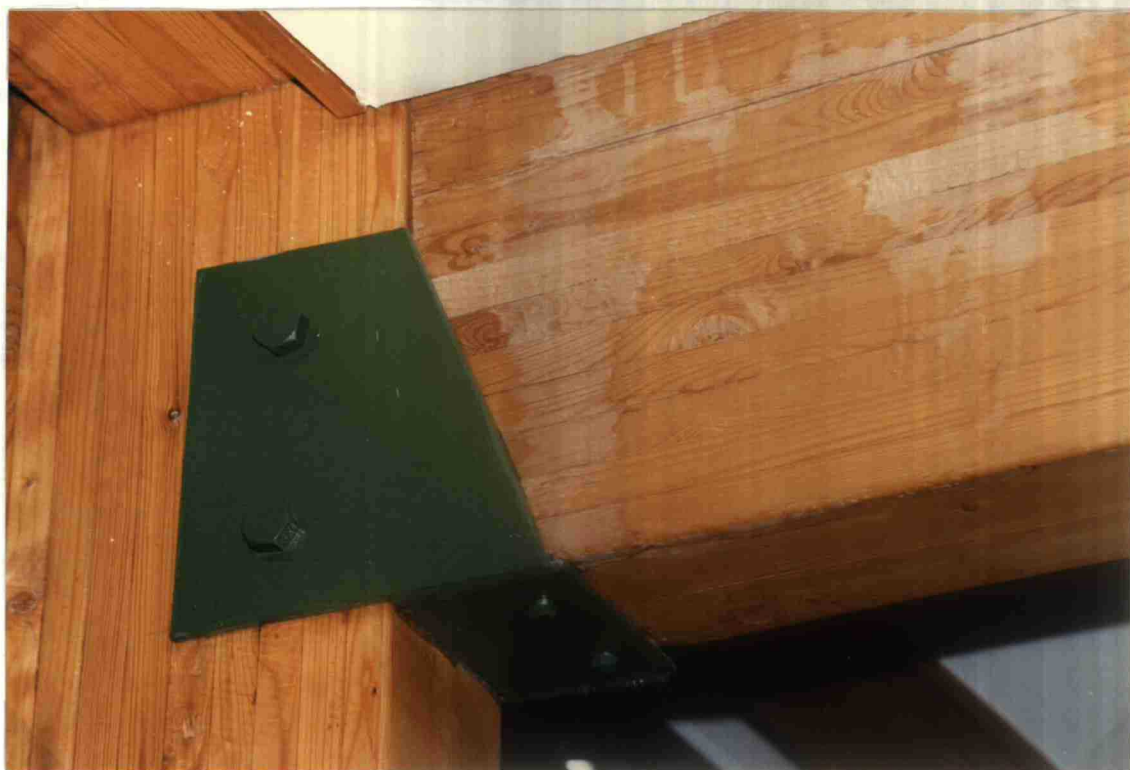
Kuva 6.23 Valumavesien aiheuttama värjäytymä Tapiolan palloiluhallin matalan osan kattokannattajassa.

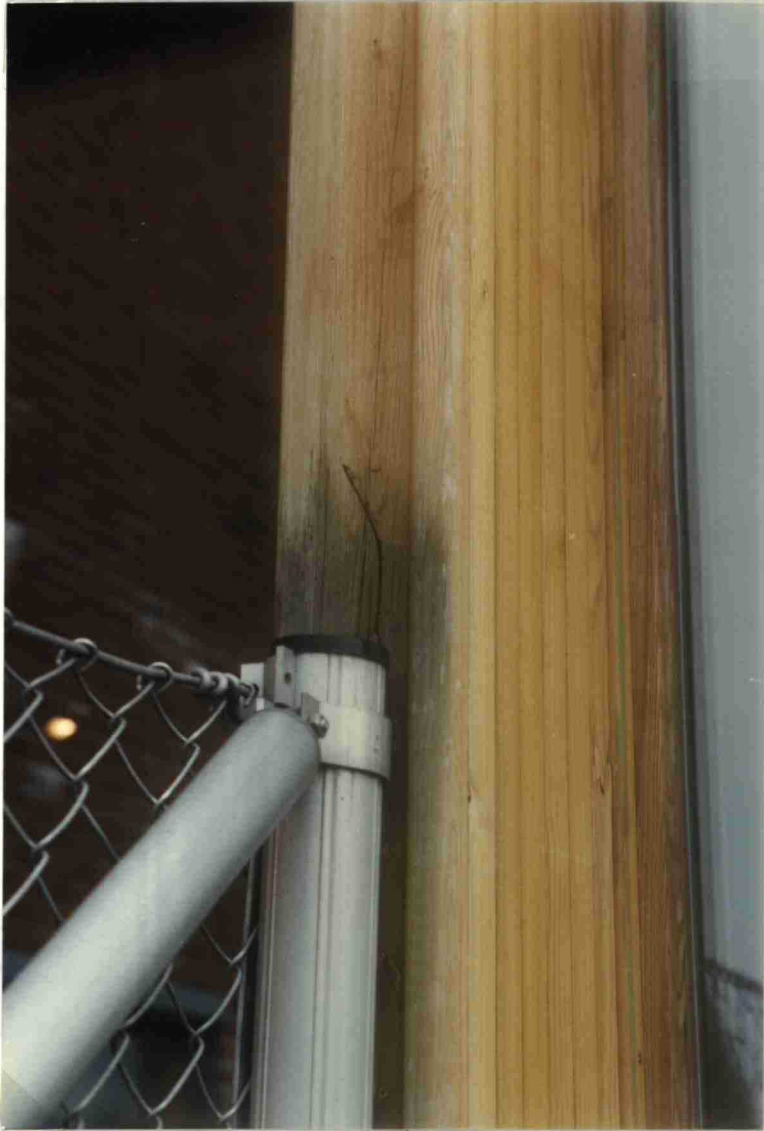
Kuva 6.24 Värivaurio, joka johtuu lumen ja veden kuluttavasta vaikutuksesta ja metalliputken sijainnista.

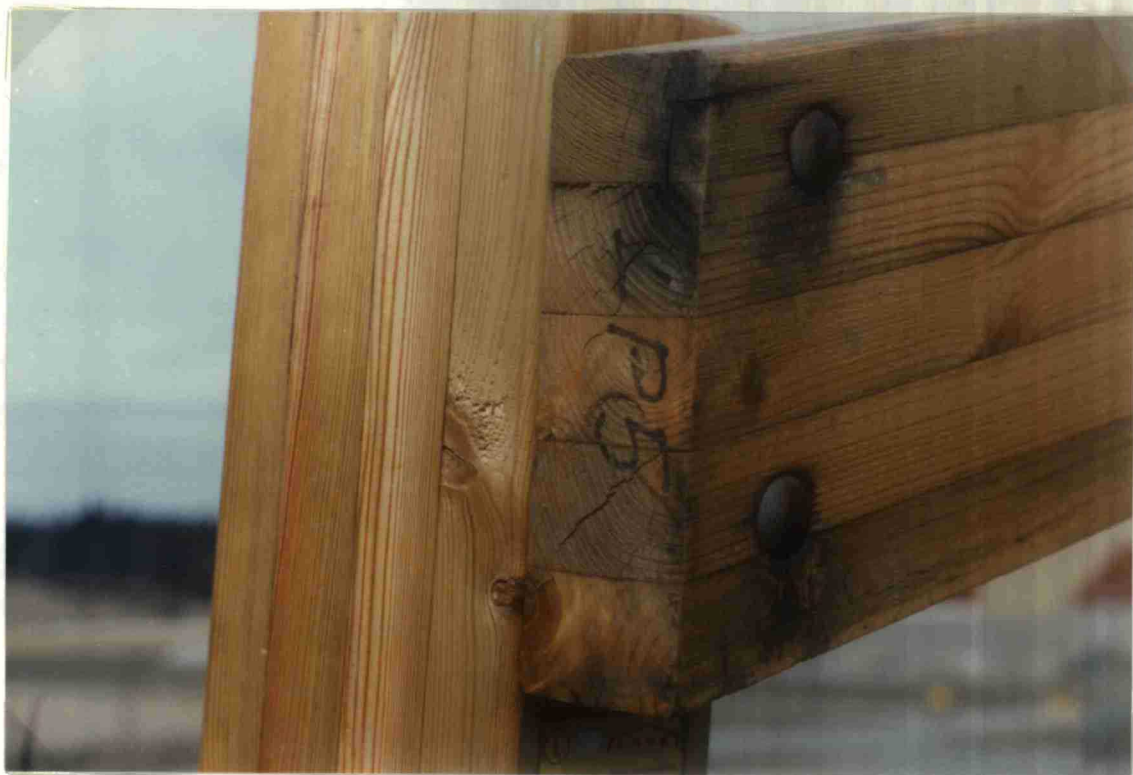
Kuva 6.25 Tummaksi värjäytyneet pulttien ympäristöt ja lankulkusillassa Hyrylässä.

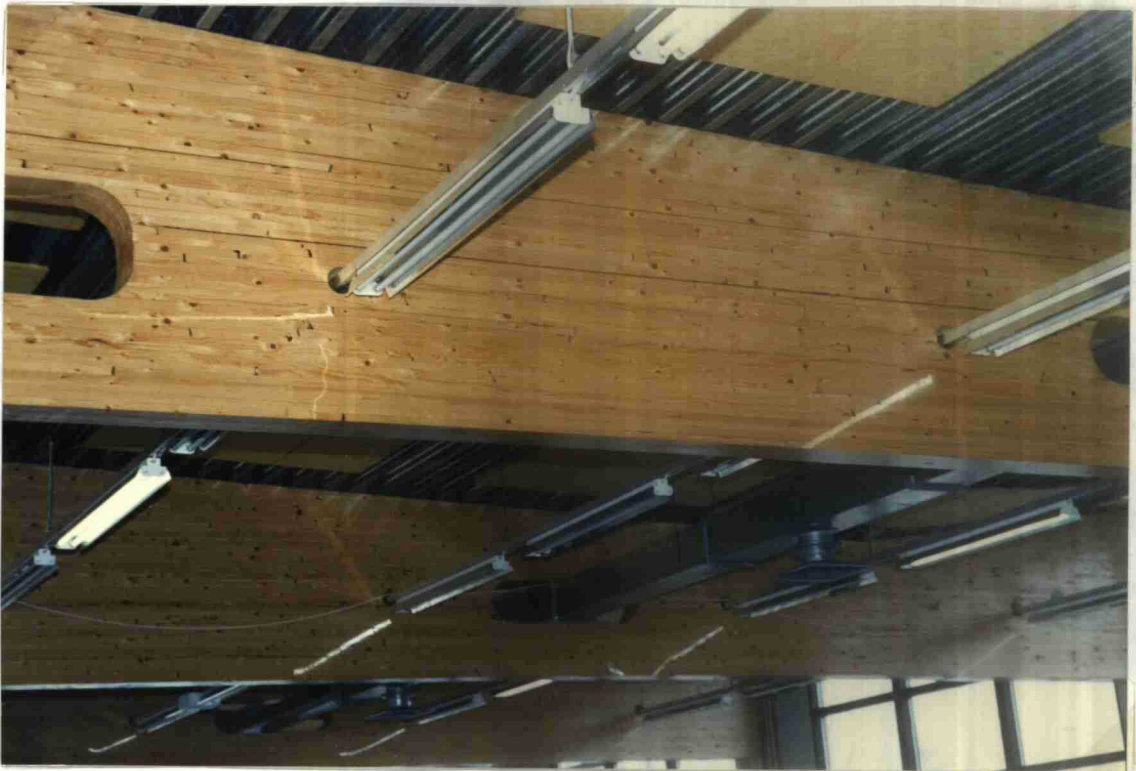
Kuva 6.30 Halkeamia liimapuupalkissa. Autohalli Espoossa.
